# AMBIENTICO

8 enero 2009, Costa Rica:

**terremoto**

# Características geográficas del terremoto de Cinchona y aspectos conexos

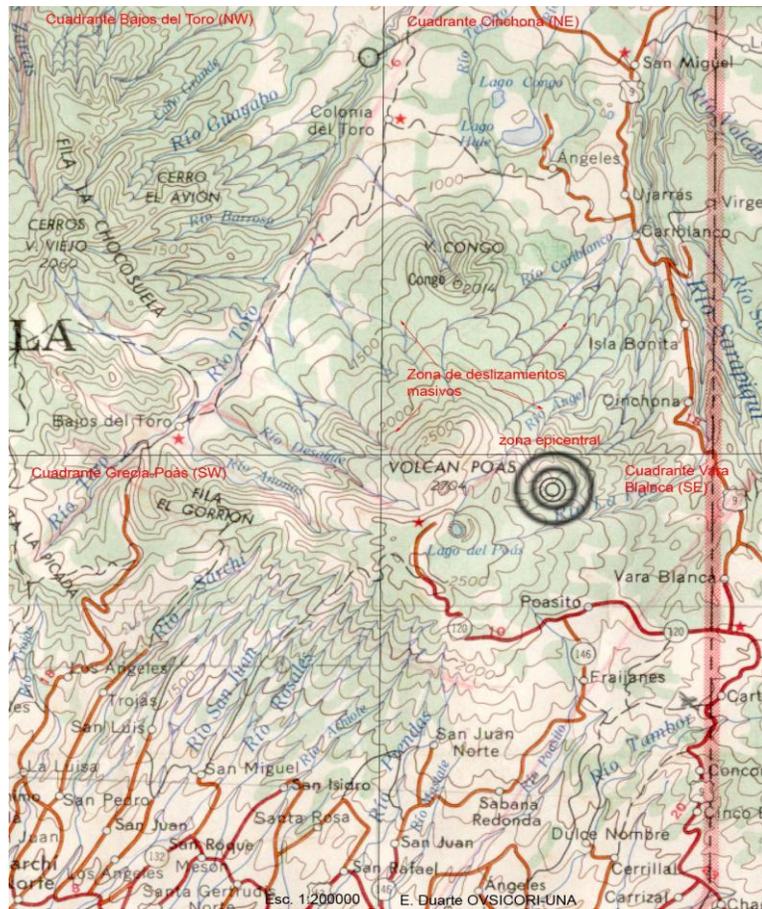
Figura 1. Cuadrantes más afectados por terremoto.

Los efectos diferenciales del remezón golpearon una zona que se podría enmarcar en un rectángulo descrito de la siguiente manera: al noroeste, cercanías de Zarcero; al noreste, Colonia Carvajal; al suroeste, Sarchí y alrededores, y al sureste, Carrizal y alrededores. Aquí se comprenden ambos lados de la sierra volcánica central, entre los volcanes Barva y Viejo, y sus altitudes oscilan entre las máximas de 2.800 hasta las mínimas de 450 m.s.n.m. en las cercanías de San Miguel de Sarapiquí (mapa en figura 1).

Esa área global con mayores efectos, diferenciales en los diversos puntos, se encuentra en una figura de unos 20 x 27 km<sup>2</sup>, es decir un área plana de unos 540 km<sup>2</sup>. Tal zona (vértices) se enmarca en las siguientes coordenadas planas del mapa topográfico 1:50.000 (las coordenadas geográficas aproximadas también se suman): NW 257-500 (10°20' -84°20'), NE 257-520 (10°20' -84°09'), SW 229-500 (10°05' -84°20'), SE 229-520 (10°05' -84°09'). Al dividir ese rectángulo en cuatro cuadrantes -en dirección de las manecillas del reloj. NW, NE, SE y SW- podemos hacer una descripción general:

*El primer cuadrante noroeste (Bajos del Toro):* Incluye la zona menos densamente poblada de las cuatro en análisis; el sector montañoso y siempre nublado del volcán Viejo, Bajos del Toro, faldas al norte y noroeste del volcán Poás, así como la cabecera del río Toro y tributarios. Es este cuadrante el que posee una topografía tan abrupta como los alrededores de los volcanes incluidos en el rectángulo total. En términos generales, es la zona menos afectada por el evento sísmico y los efectos secundarios. Los deslizamientos se notan a partir de la cabecera del río Toro y varios de sus tributarios al noroeste y norte del volcán Poás. Otros más evidentes y severos se dibujan en las partes altas de los drenajes que descienden al oeste del volcán Congo. Por tratarse de una zona con mucha riqueza hídrica, y de mucha inversión en explotación hidroeléctrica, el Instituto Costarricense de Electricidad deberá en el futuro cercano hacer valoraciones detalladas para dimensionar la afectación.

*La zona al noreste (cuadrante Cinchona):* Contrario a la anterior, es el cuadrante más afectado; no solo donde se da el mayor número de muertos y heridos sino donde el sismo se ensaña contra la selva, la agricultura, la ganadería y todas las otras formas de subsistencia económica. También es en este sector donde se encuentran las mayores inversiones hidroeléctricas. Las altas precipitaciones, similares al primer cuadrante visto, coinciden aquí con una densa red de drenajes que descienden rápidamente buscando las partes bajas. Una gran cantidad de las paredes de estos valles son casi verticales mientras que, en general, las pendientes oscilan entre los 40 y los 60 grados. La cobertura de bosque primario aquí no fue de ningún modo garantía para evitar la devastación natural provocada por las ondas sísmicas, la gravedad y otros factores. Este territorio es poco poblado por su ruralidad, por la tenencia de la tierra y por sus limitaciones topográficas. Sin embargo, aquí encontramos poblaciones importantes como San Miguel, Cariblanco y la ahora desaparecida Cinchona. En este cuadrante se encuentran por lo menos dos formas volcánicas de importancia: Congo y Bosque Alegre. Es aquí donde la gran mayoría de deslizamientos se provocaron, ubicados al norte y este del Poás, en los alrededores del Congo y a ambos lados del río Sarapiquí. Es también en este cuadrante donde se ubica la zona epicentral. La gran mayoría de entre 20.000 y 30.000 hectáreas de devastación por deslizamientos se ubica en este territorio. El impacto directo sobre las fuentes de agua, escorrentías y paisaje es innegable (Duarte 2009). El material desprendido por la sacudida sísmica inicial en una porción mínima pudo ser incorporado al caudal regular que descendía por el Sarapiquí y tributarios para desalojar avalanchas de lodo iniciales que superaron los 15 km. de alcance, río abajo. A su paso, el embalse ubicado a la altura de Cinchona fue colmatado, así como la casa de máquinas que se encuentra a la altura de San Miguel, a unos 5 km. abajo del embalse. Por obvias razones, todas las formas de esparcimiento y uso turístico relacionadas con el recurso fluvial desaparecieron inmediatamente. De igual modo desapareció, probablemente, toda forma de vida acuática a lo largo del recorrido de la masa lodosa que anula el oxígeno y las otras condiciones mínimas que propician la vida en el agua. Tomará muchos años a la sabia naturaleza reponer ecosistemas que ahora parecen irre recuperables.

*El tercer cuadrante sureste (Vara Blanca):* Comprende, aproximadamente, desde la divisoria continental de aguas hasta el pueblo Carrizal y las cercanías de San Pedro de Poás. Estrictamente hablando, también se incluye aquí los volcanes Botos, Poás y Von Frantzius. Este sector muestra efectos en superficie por algunos deslizamientos, agrietamientos, caída parcial de estructuras y efectos severos en cultivos de alto valor comercial. Si bien más de la mitad de ese cuadrante se encuentra cubierto por potreros y bosques secundarios, el impacto en los servicios básicos se sintió en la infinidad de poblaciones intermitentes distribuidas aleatoriamente en esa zona de topografía semiondulada. Un eje norte-sur de afectación que incluye Vara Blanca, Concordia, Los Cartagos y Carrizal es el que muestra probables pérdidas económicas y muchos agrietamientos en superficie. Algunos parches de asfalto fueron sepultados por algunos deslizamientos aislados. Siendo la ganadería la actividad principal en este sector, el impacto económico podría describirse como benigno comparado con otros cuadrantes.

*El cuadrante suroeste (Grecia-Poás):* Éste es el más densamente poblado, con una constelación de comunidades pertenecientes a los cantones Grecia y Valverde Vega. Entre las más conocidas, por la ingrata memoria de los efectos de gases volcánicos del Poás, están Trojas, Carbonal, Cajón, San Luís, San Roque, Sabana Redonda y las cercanías de Grecia. Las más salientes en cuanto a pérdidas y efectos por agrietamientos, caídas de construcciones y pérdidas en agricultura se encuentran a lo largo de un eje que conecta a San Pedro de Poás con Vara Blanca en sentido suroeste-noreste. A pesar del brusco contraste orográfico entre las faldas empinadas del Poás y las zonas plano-onduladas en las partes más bajas, los deslizamientos y otros efectos sufridos en otros cuadrantes son prácticamente soslayables. El cultivo de fresas y plantas ornamentales y la ganadería al sur y sureste del Poás se perfilan como las actividades económicas más afectadas allí.

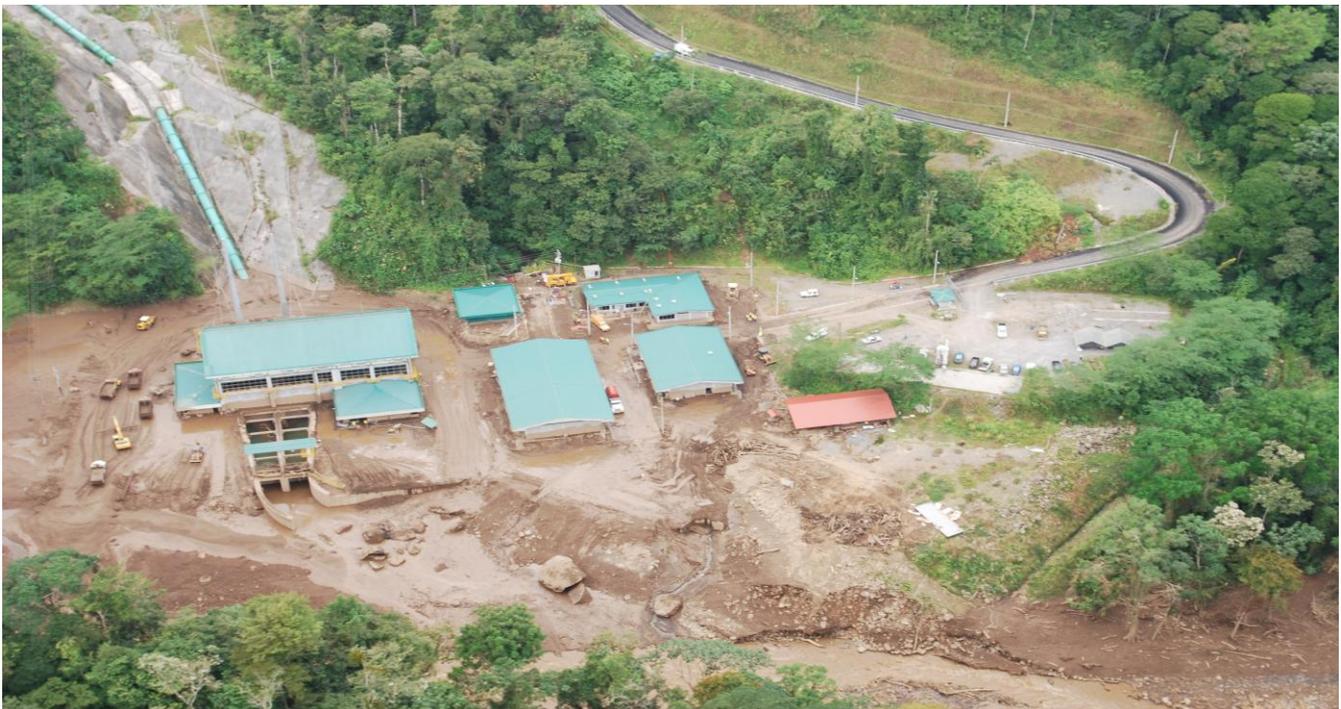
Casa de máquinas de Proyecto Hidroeléctrico Cariblanco sumida en lodo

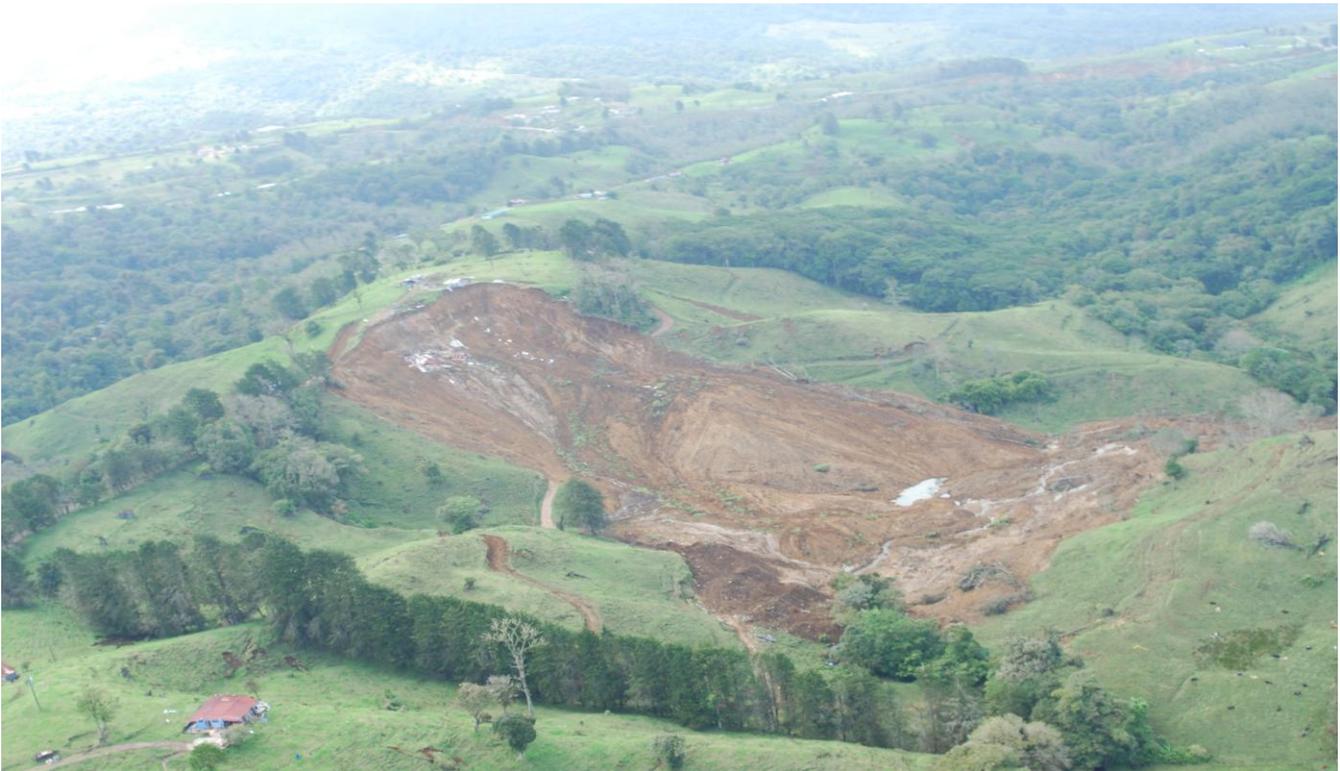
Deslizamiento en cuadrante Vara Blanca, cerca de San Rafael

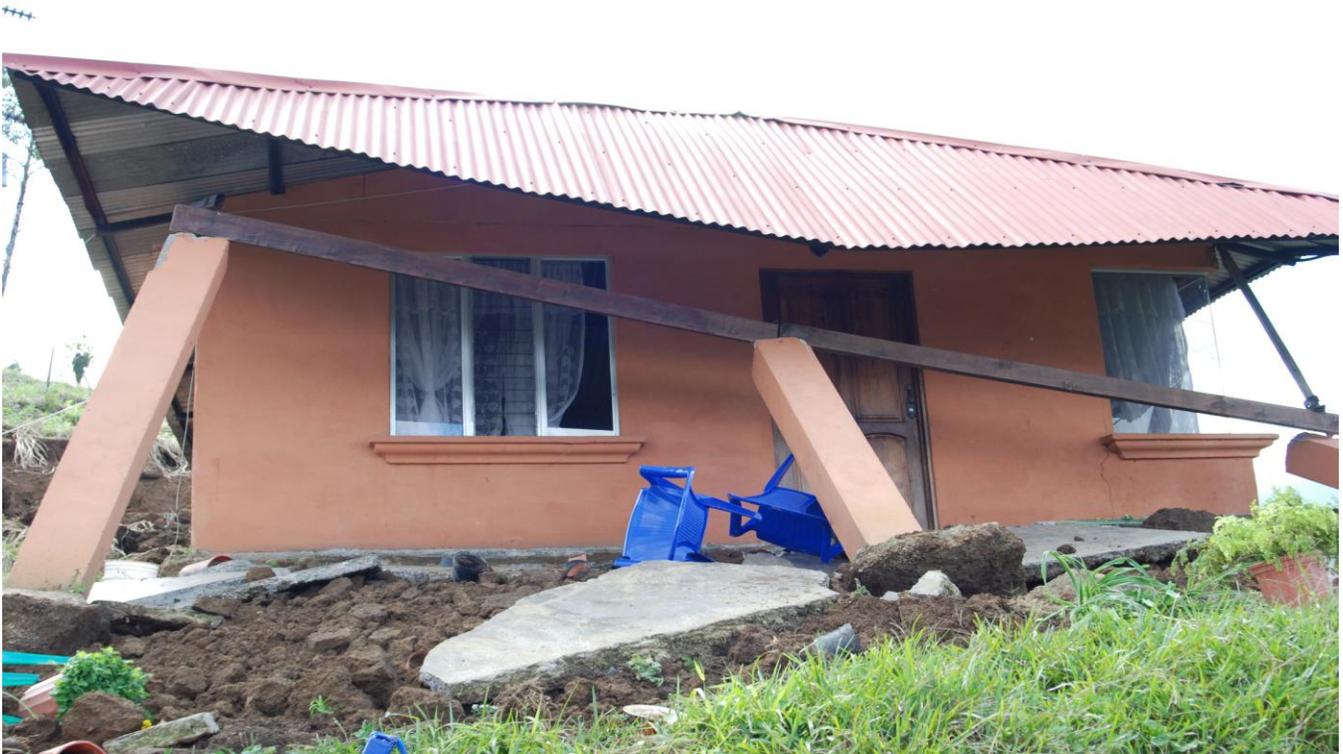
Vivienda cercana a Cinchona que apenas soportó el sismo

En la zona epicentral fueron destruidas tanto casas de madera como de cemento. Aunque el elemento constructivo jugó un papel importante en los otros tres cuadrantes, en éste la sacudida sísmica no respetó ni siquiera las estructuras consideradas sísmicamente seguras; ejemplo de esto serían la iglesia católica y la fábrica El Ángel. Por otro lado, otras viviendas quedaron sepultadas por aludes, lo cual indica que el trabajo de prevención debe ir en dirección de la educación y el compromiso de las autoridades locales e institucionales para reducir tales sitios de riesgo.

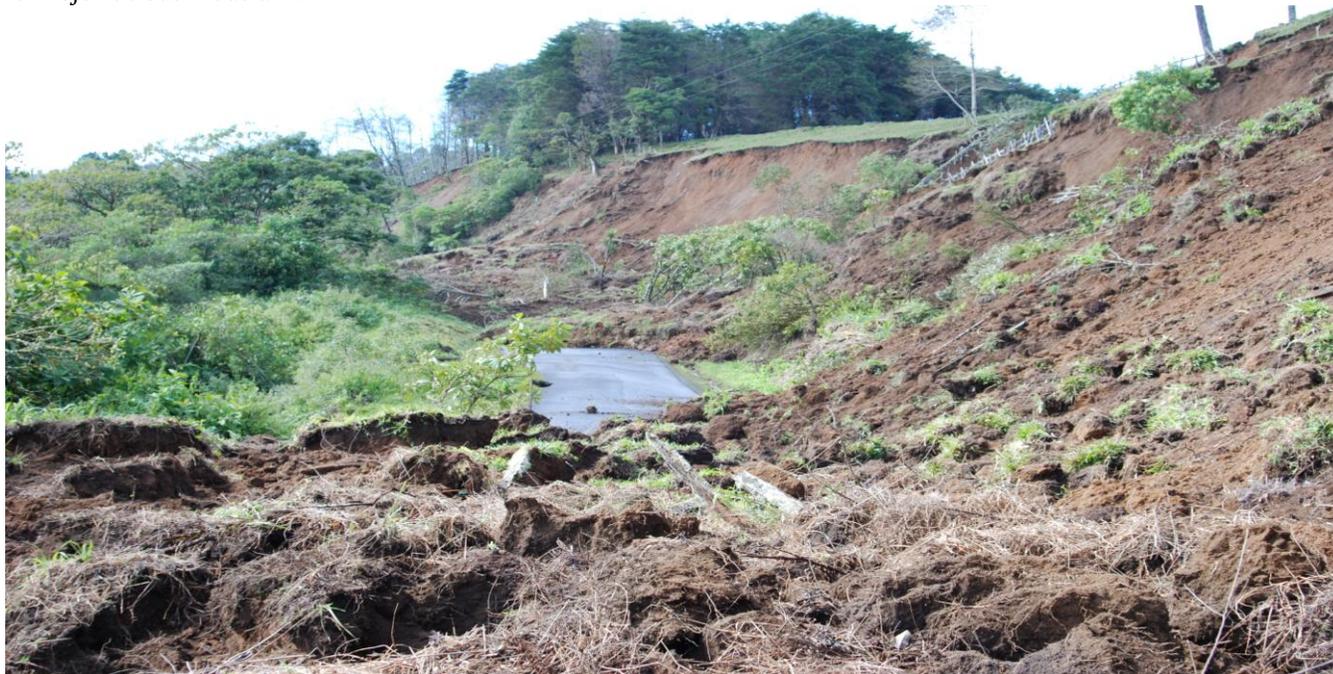
Carretera Vara Blanca-San Miguel sepultada o deslizada

De los más de 40 km de vías destruidas total o parcialmente ninguna fue más destrozada que la que une a Vara Blanca con San Miguel. Entre 6 y 7 km de vía -entre la catarata La Paz y Cariblanco- permanecen bajo terraplenes o colapsaron hacia el fondo de los precipicios (*La Tribuna* 10-2-2009).

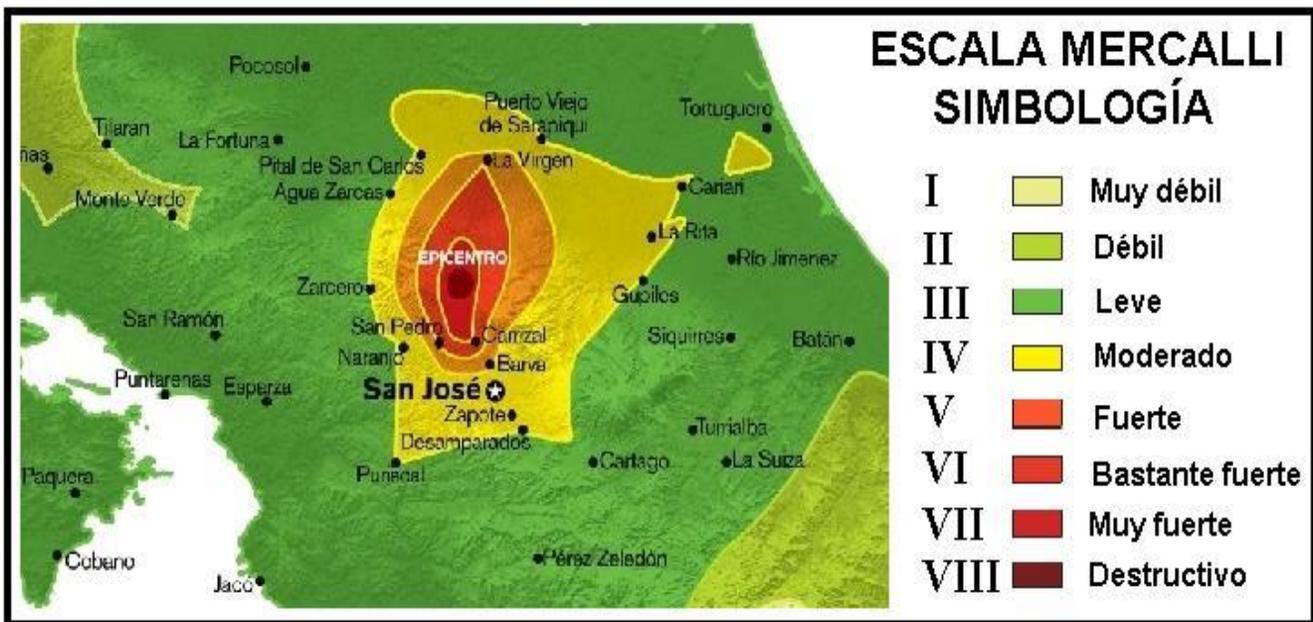
Figura 1. Intensidades del sismo de Cinchona.

Para este estudio se aplicó la encuesta de intensidades sísmicas MM en 78 localidades del país. A cada encuesta se asignó el valor ponderado correspondiente de dicha escala. Finalmente, se elaboró el mapa utilizando la técnica de interpolación Voronoi. La distribución de las intensidades registradas (figura 1), según la escala MM, muestra una concentración relativa de los efectos de este sismo en la zona central de Costa Rica, debido a dos razones principales: la escasa profundidad del foco, que fue de 6 km, y las condiciones locales del suelo en la región epicentral.

La mayor parte del territorio nacional (como se ve en mapa) percibió el sismo con intensidades menores: leves, débiles y muy débiles. Incluso se registraron lugares, como Chirripó y la península de Osa, donde el sismo no fue percibido. Mientras tanto, las intensidades mayores al grado V (fuerte) se concentran en una región alargada entre Barva –por el sur- y La Virgen de Sarapiquí -por el norte-. Las intensidades máximas registradas fueron de grado VIII (destruccion), y se encuentran justamente en la zona media de la región epicentral, en Cinchona.

En general, el mapa preliminar refleja adecuadamente la distribución de los efectos del sismo y la concentración de los efectos en una zona relativamente pequeña -al compararlos con los efectos de sismos (como los de Limón, Cóbano, Armuelles, Dominical, Burica, Alajuela, Damas...) de otras características, profundidad, magnitud y diversas condiciones geológicas y de estabilidad de suelos. La distribución de cada grado MM de estos sismos es bastante más dispersa que en el caso de Cinchona (el Laboratorio de Ingeniería Sísmica de la Universidad de Costa Rica ha estudiado las intensidades de esos eventos y los mapas de intensidades MM están en [www.inii.ucr.ac.cr/lis/](http://www.inii.ucr.ac.cr/lis/)).

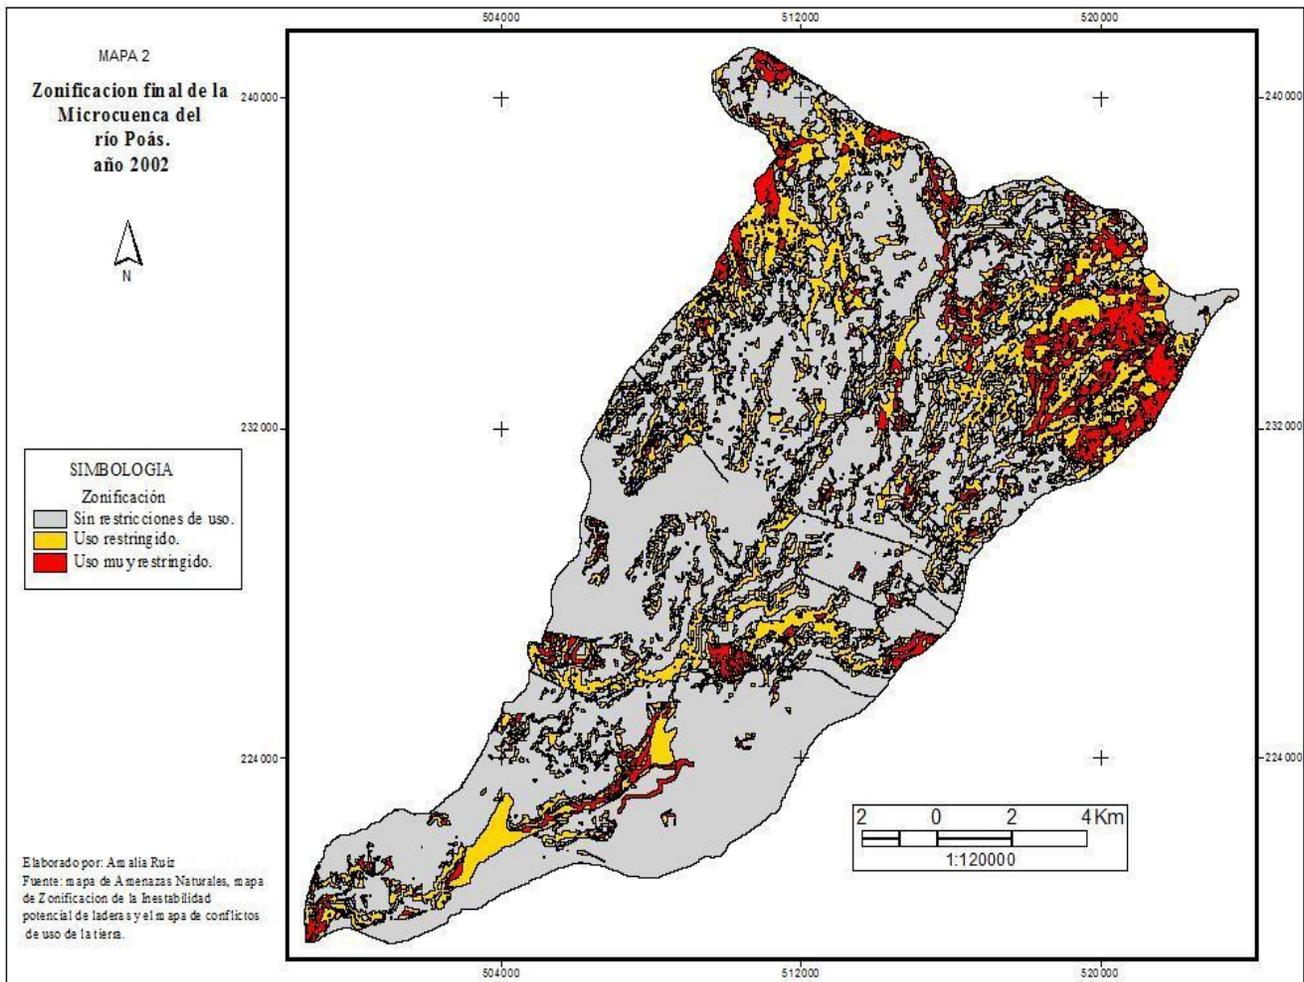
FUENTE: HERNANDO, L. et al. 2003. Manejo y ordenamiento territorial de cuencas de Costa Rica. El caso de la microcuenca del río Poás. Informe final de investigación.

La investigación en mención logró identificar que las poblaciones Fraijanes y Poasito se encuentran en las áreas con restricción de uso (mapa 2). Las áreas con *uso muy restringido* son aquellas cuyo potencial de amenaza es muy alto, es decir, que existe una inestabilidad de laderas alta y muy alta y amenazas naturales como deslizamientos, erosión por pastoreo, barrancos, sismos históricos, fallas geológicas e inundación por acumulación de basura en los cauces.

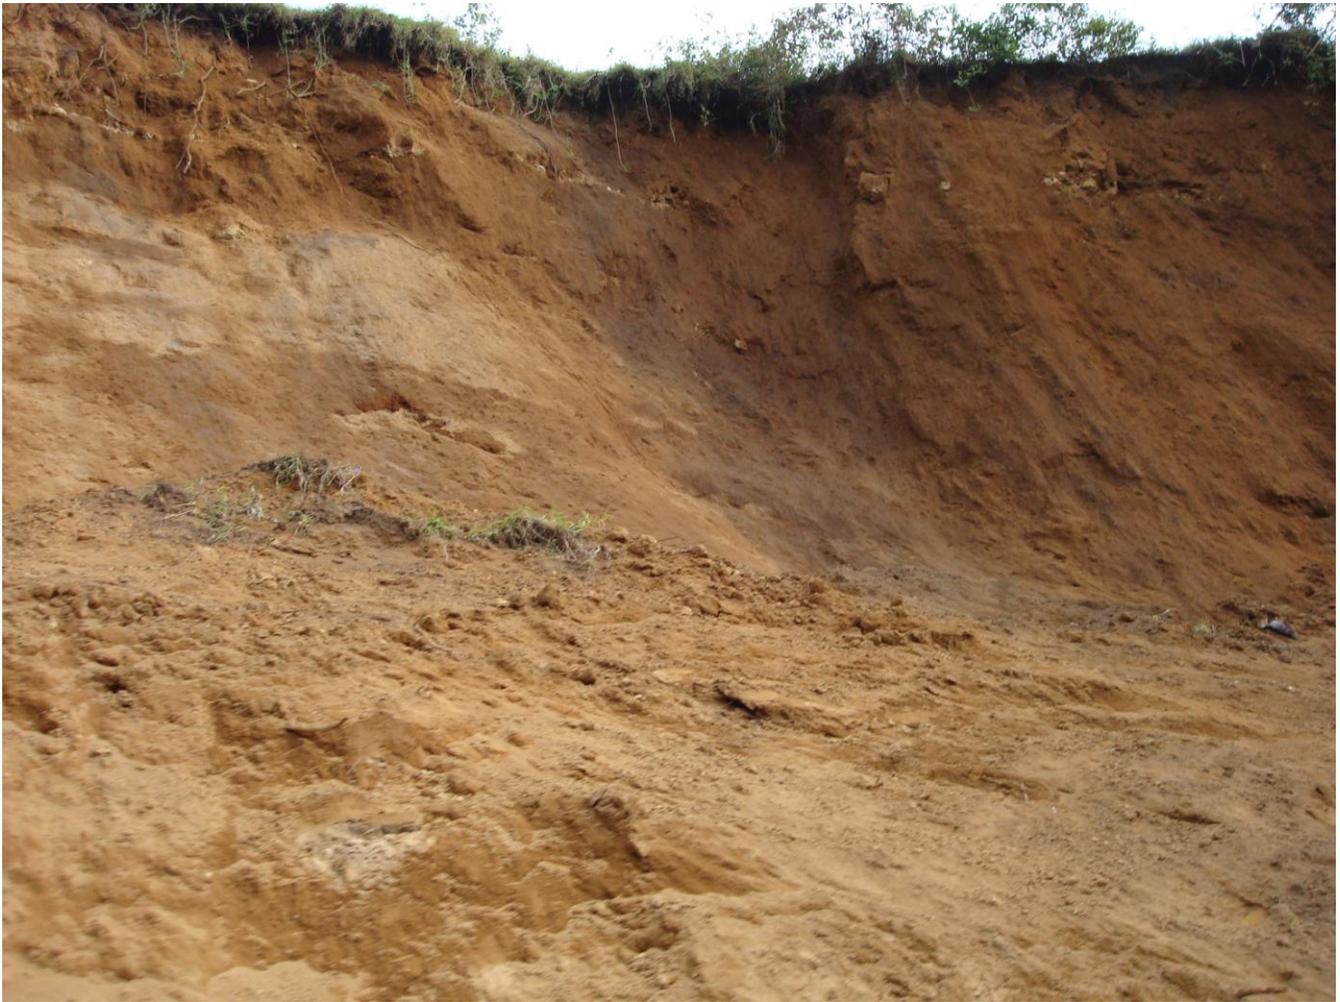
Deslizamiento en Poasito

En estas áreas el uso del suelo es totalmente inadecuado. Se recomienda que se controle el avance desmedido del uso de la tierra, con el fin de reducir algunas amenazas naturales (Hernando *et al.* 2003) (mapa 2). Todo esto resulta claro cuando observamos que algunas viviendas y carreteras estaban ubicadas en lugares tan poco adecuados que fueron afectadas por el deslizamiento de masas de material rocoso, lo cual ocurre en áreas de alta pendiente y con altas precipitaciones, deslizamiento obviamente acelerado por el movimiento sísmico (ver fotos).

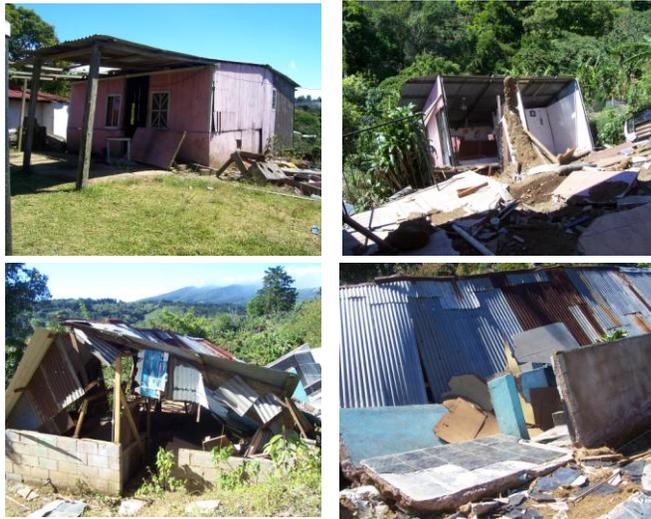
Viviendas dañadas por el efecto combinado de problemas estructurales y su ubicación inapropiada.

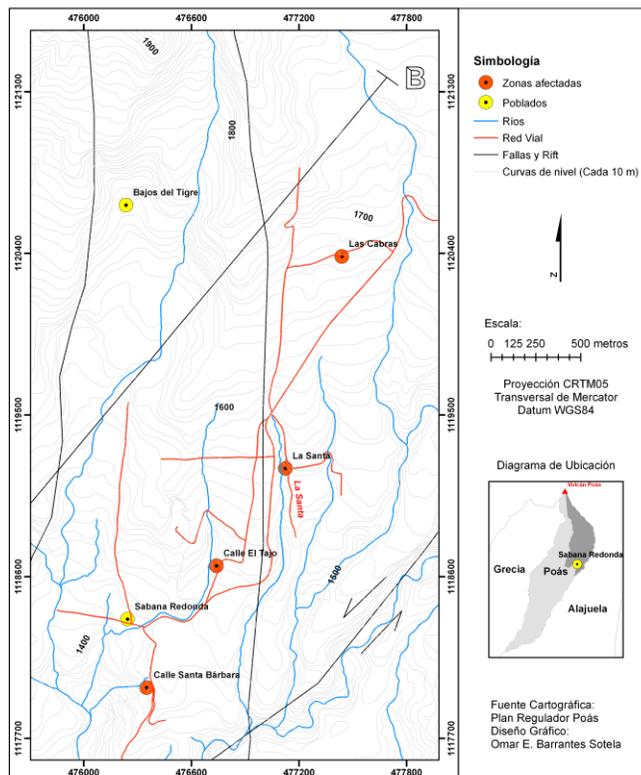
Sabana Redonda: Zonas afectadas por el terremoto del 8 de enero 2009

Figura 2. Sabana Redonda Poás, calle La Santa, calle el Tajo, La Pradera.
