## Revisión técnica de las viviendas de muros de corte de bambú compuestas construidas como parte del Proyecto Nacional del Bambú de Costa Rica

**E**l artículo presenta una revisión técnica de las viviendas con muros de corte de bambú compuesto (CBSW), construidas entre 1988 y 2000 dentro del Proyecto Nacional del Bambú de Costa Rica. La evaluación fue realizada en 2024 por ingenieros estructurales de Arup, consultora internacional de ingeniería, con el propósito de analizar el estado actual de las edificaciones y recoger las percepciones de sus ocupantes. Los resultados buscan aportar aprendizajes útiles para futuros diseños y proyectos de vivienda.

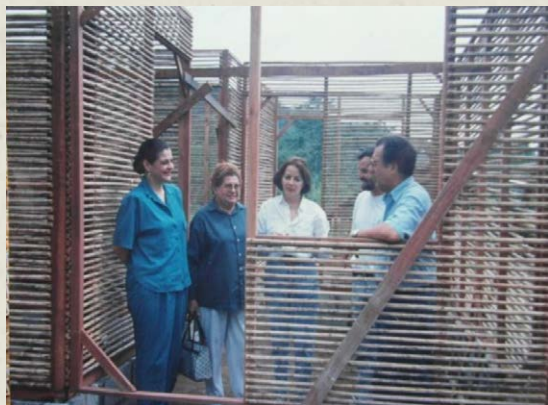
**Figura 4.** Variación de estructura de madera y caña brava CBSW en construcción (PNB, s. f.)

Los diseños aplicados en Costa Rica utilizaron madera dura naturalmente durable o bambú guadua tratado para la estructura principal. Las paredes se conformaron con una matriz de esterilla o caña brava recubierta con mortero de cemento y los techos se realizaron con láminas ligeras de hierro corrugado. Tanto la guadua como la caña brava y la esterilla fueron tratadas con boro para garantizar mayor resistencia y durabilidad frente a plagas.

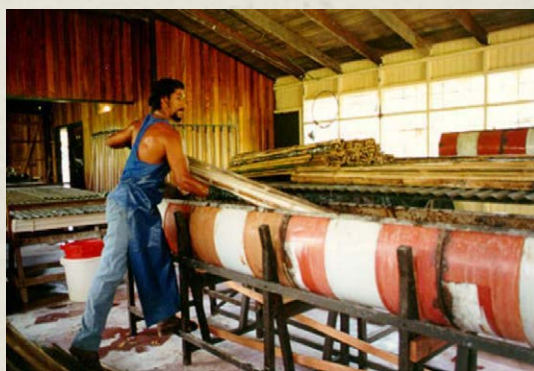
**Figura 7.** Planta de difusión por inmersión (Liese *et al.*, 2002)

El bambú se encontró en excelentes condiciones en casi todas las viviendas, lo que demuestra la efectividad del tratamiento con boro aplicado mediante difusión por inmersión y método Bouche-rie modificado. Esta combinación resultó exitosa para proteger el material frente a termitas y escarabajos. Asimismo, el diseño evitó la exposición directa del bambú a la lluvia torrencial, confirmando los beneficios del enfoque de “durabilidad por diseño”. Solo se observó podredumbre localizada en piezas que sobresalían más allá del alero del techo.

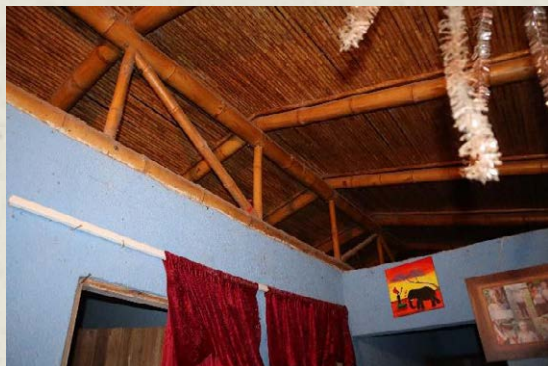
**Figura 14.** Vista interna de la casa CBSW: observe todo el techo de bambú.

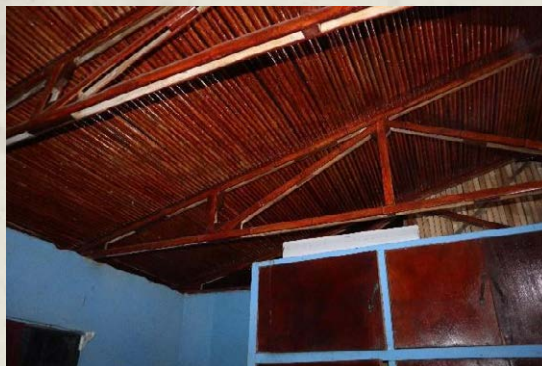
**Figura 15.** Vista interna de la casa CBSW: observe el techo de caña de bambú dividida.

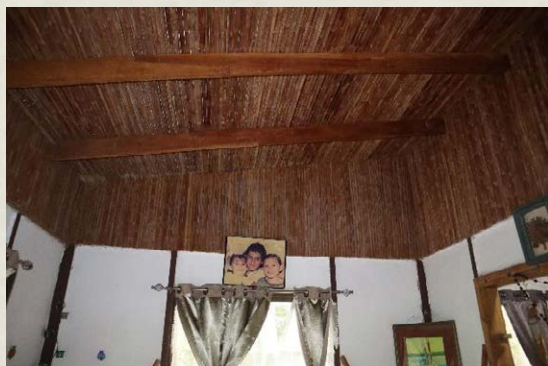
**Figura 16.** Vista interna de la casa CBSW: observe la madera maciza.

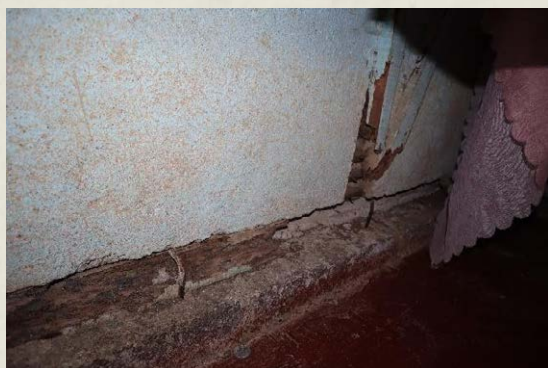
Los muros estructurales se encontraban en buen estado general, excepto en algunas viviendas de la comunidad de Río Banano, Limón, donde se identificaron daños significativos (**Figuras 20 y 21**). En el resto de las viviendas, se observaron únicamente grietas finas en muros internos y externos, atribuibles a la expansión y contracción del mortero de cemento o a los movimientos sísmicos experimentados desde su construcción. Algunos ocupantes confirmaron que estas grietas aparecieron tras los terremotos.

En las viviendas de Río Banano, las paredes estructurales presentaban degradación severa debido a ataques de termitas y pudrición de la madera, especialmente en montantes y placas de base. En varios casos, estos elementos estaban totalmente deteriorados, lo cual se asocia al uso de albura (menos durable) en lugar de duramen y a las frecuentes inundaciones de la zona. Algunos ocupantes reemplazaron los elementos dañados por nuevos montantes de madera o incluso de acero.

**Figura 20.** Montantes de madera y placa de base completamente descompuestos por termitas.

La comunidad de Río Banano (Límon), ya señalada en la revisión de 2012, mostró nuevamente problemas severos de termitas y pudrición en la madera, atribuibles al uso de albura en lugar de

duramen y a la frecuente exposición a inundaciones. Estos daños no afectaron el bambú, pero evidencian la necesidad de una selección más cuidadosa de la madera y de evitar la construcción en zonas inundables.

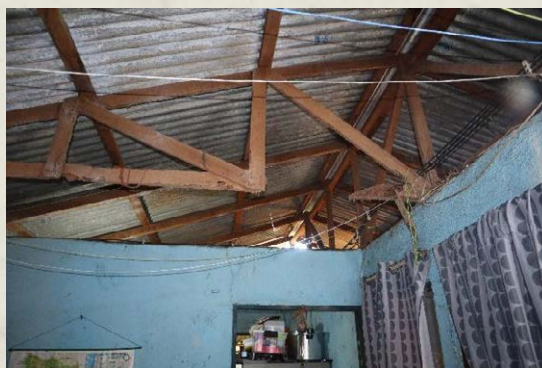
**Figura 21.** Cercha de techo de madera retrasada por termitas.

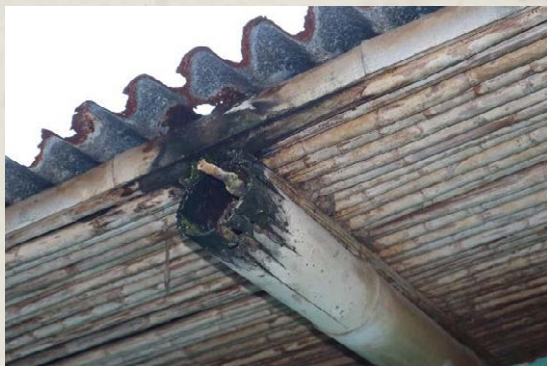
Asimismo, en estas viviendas se observó una mayor incidencia de grietas y podredumbre del bambú expuesto a la lluvia o a filtraciones en el techo (**Figura 22**). Las paredes y áreas sin mantenimiento, especialmente aquellas sin pintura ni limpieza periódica, mostraban signos de humedad y acumulación de tierra (**Figura 23**).

**Figura 22.** Caña de bambú podrido donde estuvo expuesto a la lluvia.

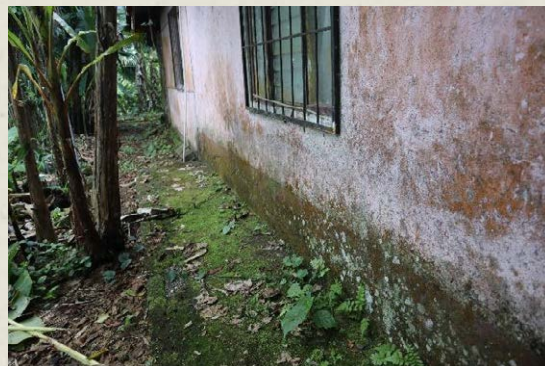
**Figura 23.** Cara externa del muro CBSW sin mantenimiento, mostrando evidencia de humedad

El mantenimiento regular se identificó como clave para la conservación. Los techos, que tendían a presentar goteras tras 5 a 10 años, requerían reemplazo periódico de láminas, mientras que las paredes necesitaban repintado regular para reducir la absorción de humedad.
